浄水器水栓で流量が少なくなった

A. 浄水カートリッジの寿命が考えられます。
お使いのカートリッジを交換しましょう。

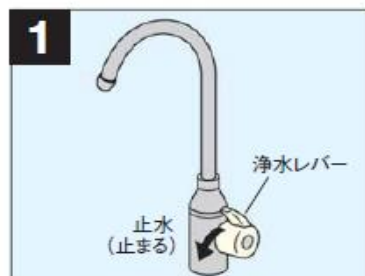
浄水レバーを閉めます (止水栓は止める必要はありません)
