浴室の水栓（ストレーナー部）から異臭がする

A. 水栓の吐水口やシャワーのゴミが原因の場合も多くなっていますので、ストレーナーを掃除しましょう。

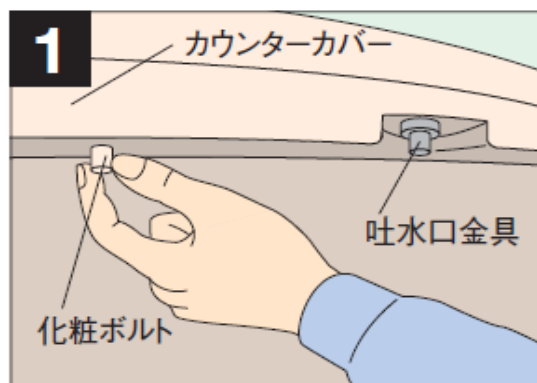
1 カウンターの下から化粧ボルトを指先で回して抜き取り、カウンターカバーをはずします。次にカウンターカバーについている吐水口金具を回してはずし、吐水口用フレキ管からカウンターカバーをはずします

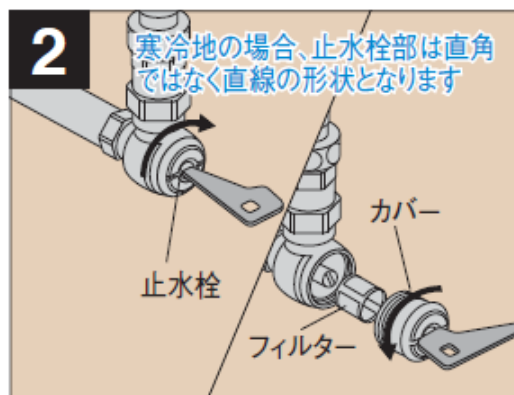
2 湯側と水側の止水栓をマイナスドライバー等で右回りいっぱいめにねじ込み栓を閉めます。開閉工具で、フィルターのカバーを左回りに回転させてはずし、フィルターを取り出します

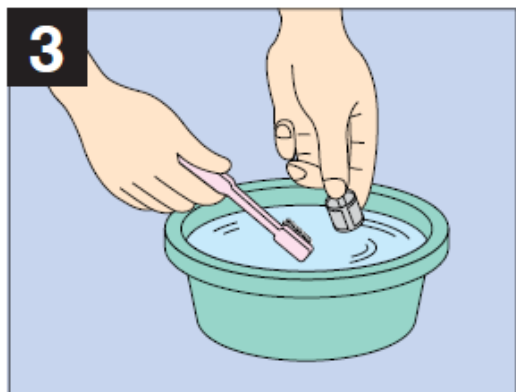
3 フィルターに詰まったゴミを歯ブラシなどで取り除きます。きれいになったら、はずした時と逆の手順でフィルターやフタ、吐水口とフレキ管、そしてカウンターカバーを取りつけます
