水栓(ストレーナー一部)から異臭がする

A. 水栓の吐水口やシャワーにゴミがたまっている可能性があります。掃除を試みましょう。

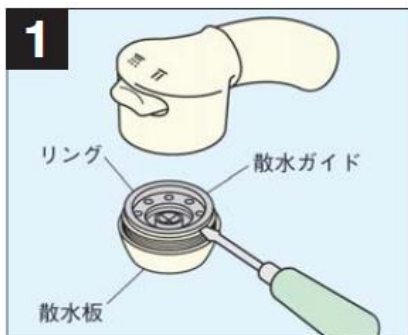
散水版を手で左に回しながら外し、散水版にはめこんである散水ガイドを外してください。散水ガイドの切欠(右図-3参照)にドライバーなどを差し込むと、簡単に外れます。この時リングが外れる場合がありますので、なくさないように注意してください。

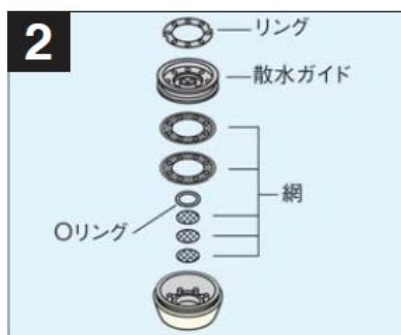
散水ガイドと網目に詰まったゴミを、歯ブラシなどで取り除きます。ここにゴミが詰まると吐水量が少なくなったり、温度調整がうまくいなくなる恐れがありますのでご注意ください。

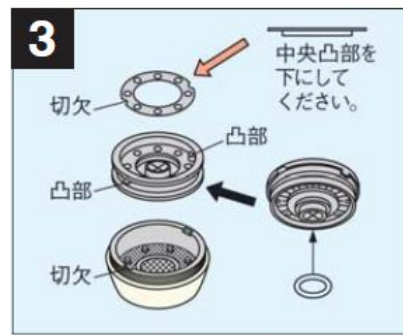
網、散水ガイド、リングを散水板に組み込み、シャワー部にねじ込んでください。Oリングは散水ガイドの中央凸部にはめ込みます。散水板、散水ガイド、リングはそれぞれ切欠と凸部をあわせてください。リングは中央凸部を下にしてください。
